## Het Sint Suraplein – een onooglijke parkeerplaats hartje stad?

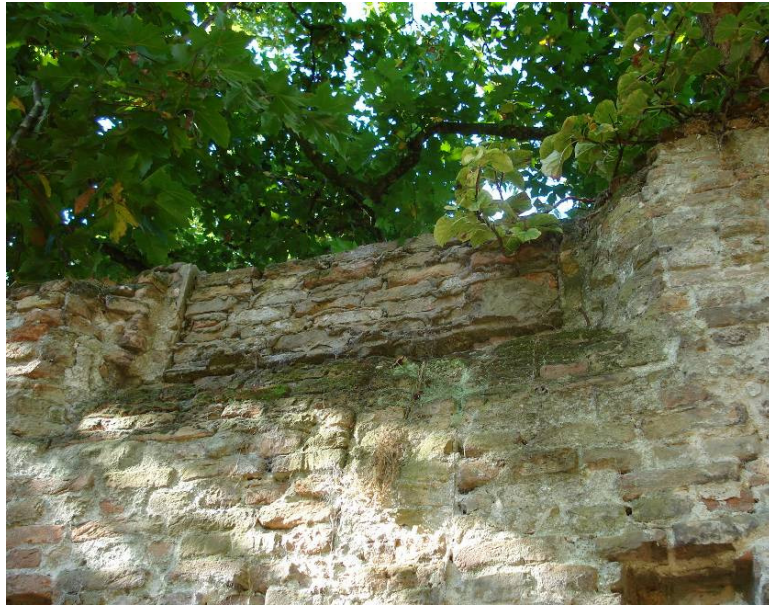
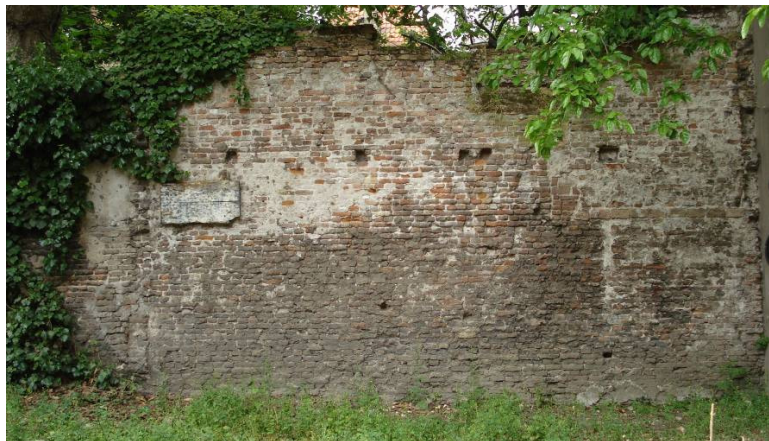
Kijk aan de oostmuur eens naar boven: rechts bovenin zit een half venster met hardstenen kozijnen, daaronder gaten voor vloerbalken, een dichtgemetselde deur.

Dit alles wijst erop dat deze muur niet is gebouwd als tuinmuur, maar als achtermuren van 5 à 6 huisjes uit misschien de zestiende eeuw. Rond 1960 zijn ze afgebroken wegens de stadssanering.
